# Christo-Remake in Graditz? Torhaus des Gestüts komplett verhüllt

Tagelang war das über 200 Jahre alte Eingangsportal verpackt. Grund war keine Kunst-Aktion, sondern eine aufwendige Schädlingsbekämpfung gegen Hausbock und Nagekäfer.

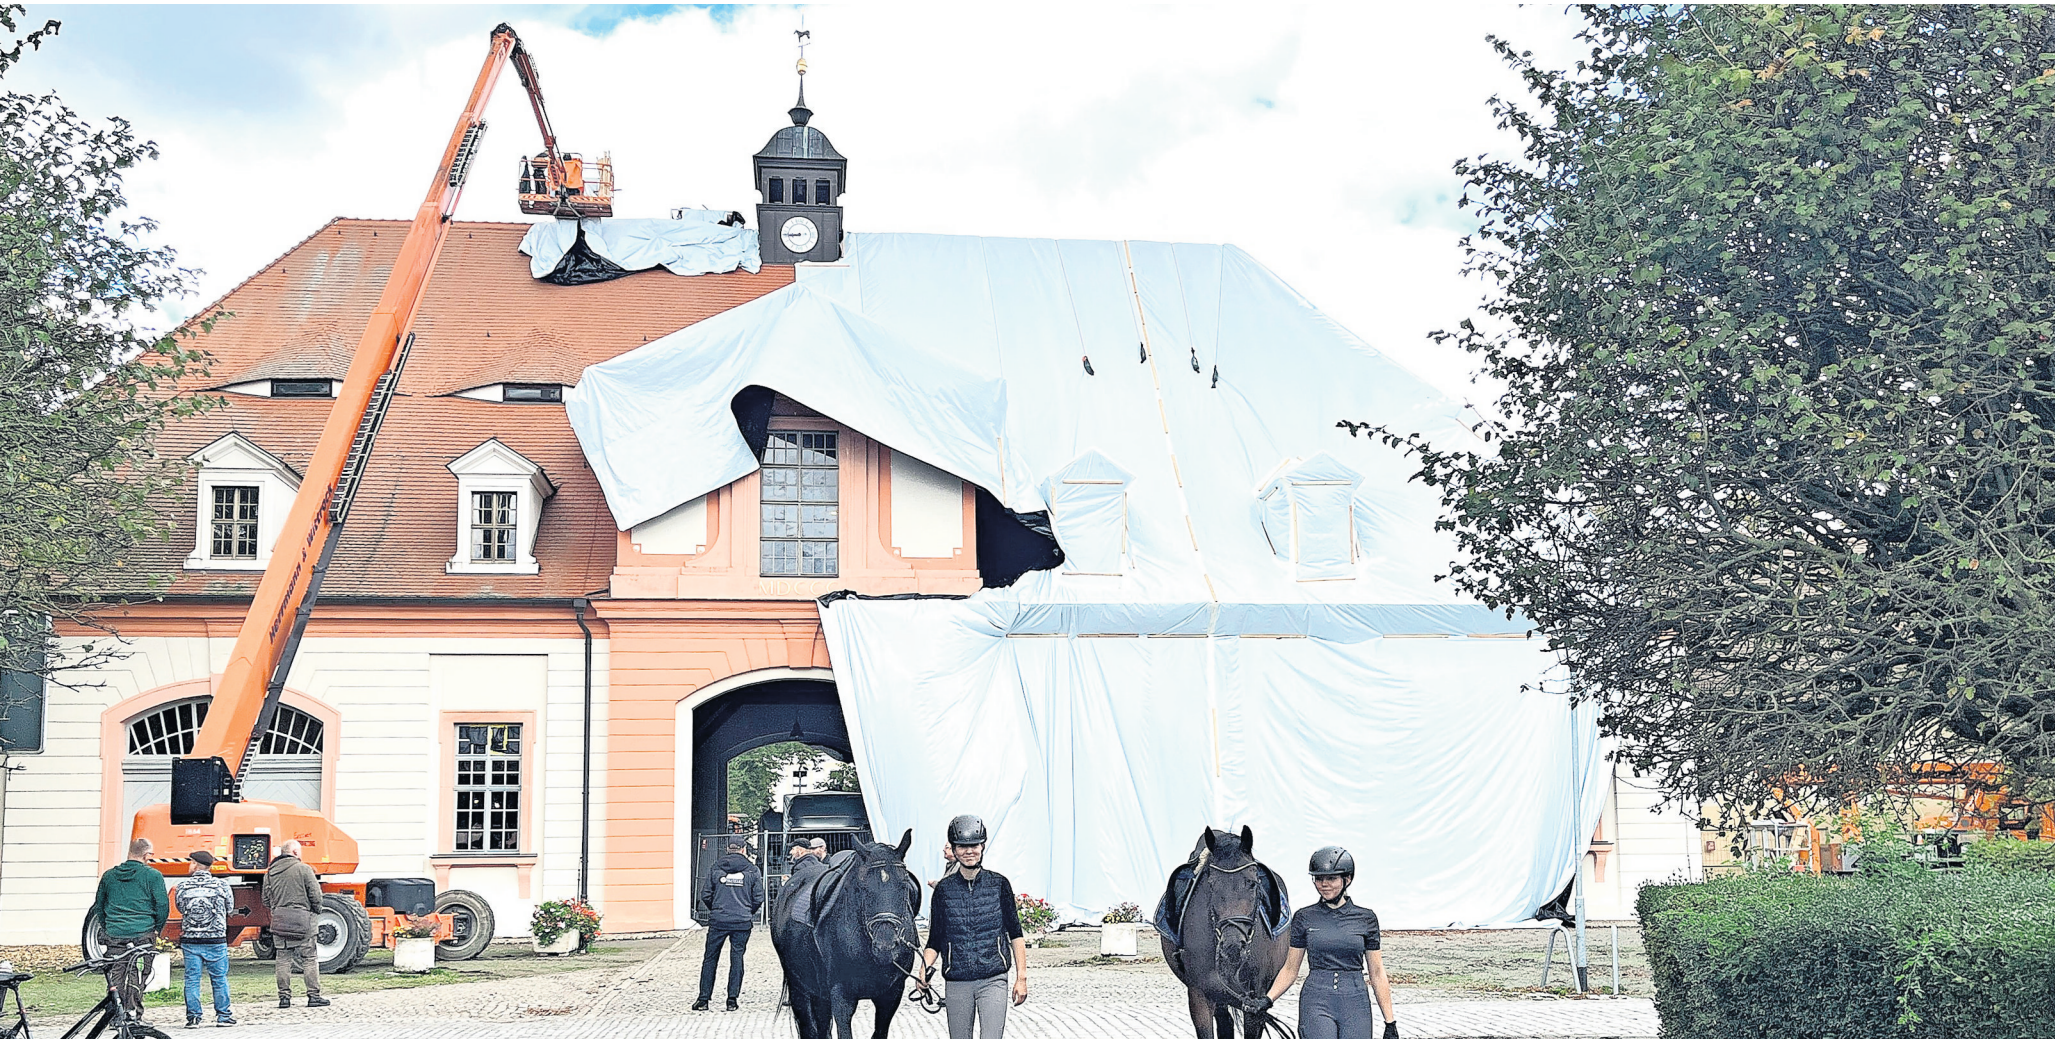
Das historische Torhaus des Hauptgestüts Graditz wurde komplett verhüllt, um eine Schädlingsbekämpfung mittels Gas vornehmen zu können. Für die jungen Auszubildenden und ihre Pferde eine besondere Herausforderung – denn wehende Planen versetzen Pferde nicht selten in Panik. Die Reiterinnen sind deshalb vorsorglich nach dem Training abgestiegen. FOTO: SILKE KASTEN

Um die Schädlinge zu bekämpfen, entschied sich das SIB für ein besonders aufwendiges Verfahren: die Begasung. „Dabei kommt das Gas Sulfuryldifluorid zum Einsatz“, so John. Um ein Austreten der giftigen Dämpfe zu verhindern, musste das gesamte Objekt mit Folie luftdicht umschlossen werden. Zwecks Anbringung der Planen waren auch Arbeiter mit zwei Hubbühnen im Einsatz.

Wie funktioniert das Verfahren? „Nach der kompletten Abdichtung wird das Gebäude mit Gas befüllt“, erläutert Diplom-Ingenieur Markus Müller von der Schädlingsbekämpfungsfirma Grolin in Dresden, die den Auftrag erhalten hatte. „Das Gas tötet dann alle Stadien des Insekts ab: Eier, Larven, Puppen und das voll ausgebildete Insekt.“

Nach drei Tagen wird das Gas wieder abgesaugt und das Gebäude gelüftet. Ist die Luft im wahrsten Sinne wieder rein, kann die Hülle abgenommen werden. Kostenpunkt der Maßnahme in Graditz insgesamt: 218.000 Euro.

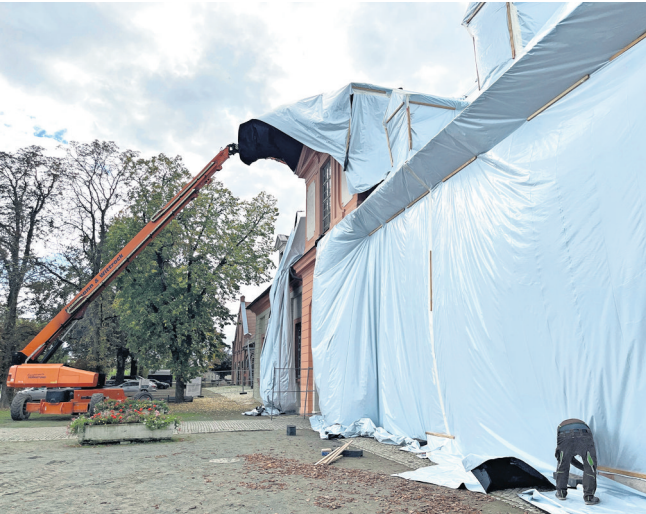
Mittels Begasung wurden jetzt Holzschädlinge im Torhaus des Hauptgestüts Graditz bekämpft. FOTO: SILKE KASTEN

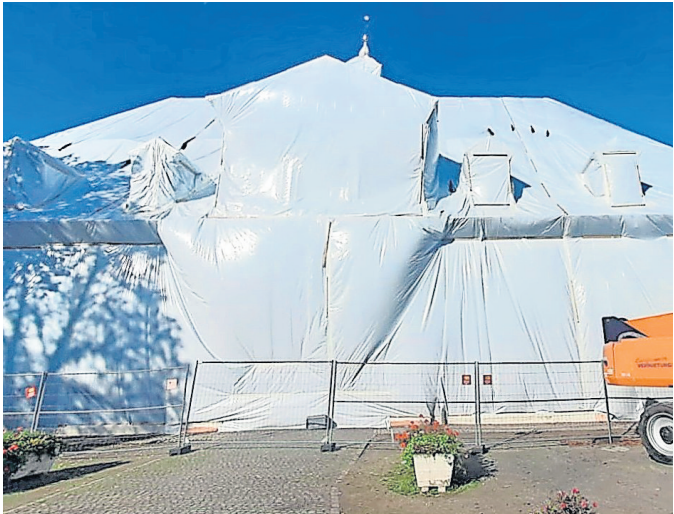
Komplett verhüllt: Diesen Anblick bot das Torhaus während der dreitägigen Begasung. FOTO: NICO WENDT

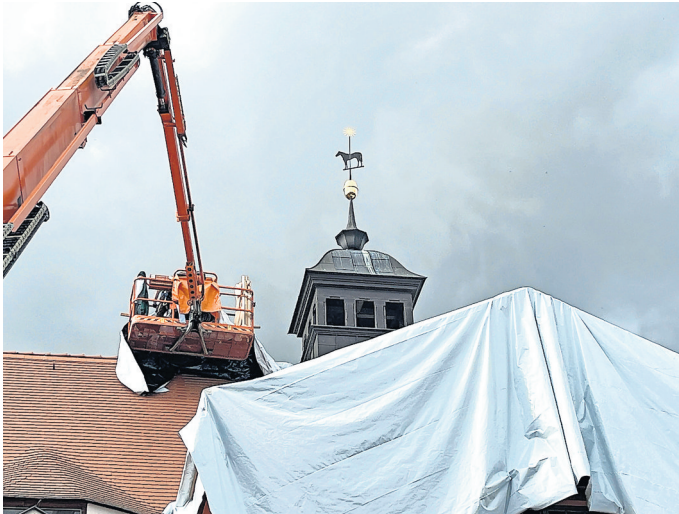
Alles musste verhüllt werden. Auch das Türmchen mit Uhr und Wetterfahne in Form eines Pferdes. FOTO: SILKE KASTEN

Am Vorbau über der Toreinfahrt ist das Wappen von Friedrich August, Kurfürst von Sachsen, angebracht. Unter dem Hut des Sächsischen Kurfürsten finden sich die Initialen „F. A.“. Das Dach zielt ein Uhrtürmchen mit Uhr, Schlagwerk und der Wetterfahne in der Silhouette eines Pferdes.
